Schäden an Aluminium-Verbundrohren

Sachverständigenforum

Osnabrück, 07.12.2016

Dr.-Ing. Beate Heisterkamp

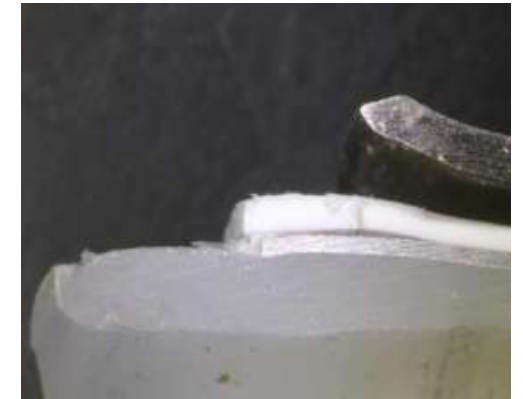
Überhitzung, Foto: [Michael Strigl \[1\]](#)

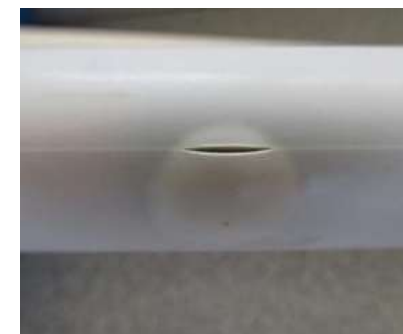
Blase und Riss
Foto: [Michael Strigl \[1\]](#)

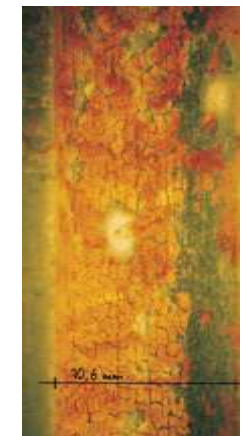
Medienrisse in PP in Warmwasser nach 15 Jahren
Foto [Karl-Josef Heinemann \[3\]](#)

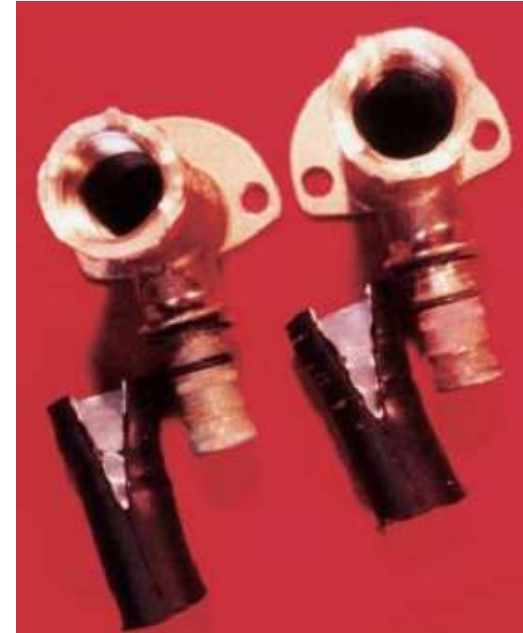
- 10 % Aufkelchung ausreichend für
 - Schweiß- / Klebnaht geht auf
 - Haftung Haftvermittlerschicht geht lokal verloren
 - Schadensausbreitung durch Temperaturwechsel
- Ursache Biegemoment durch Montage möglich
 - Abfräsen des Gewindeanschlusses
 - Eindrehen des aufgehanften Anschlussgewindes
- Abhilfe: Biegemoment vermeiden
 - Wandwinkel verdrehsicher befestigen (nicht eingipsen), Biegeschenkel vorsehen
 - Pressverbinder fixieren

Mehrschicht-Verbundrohr
und Wandwinkel, Foto:
[Karl-Josef Heinemann \[3\]](#)

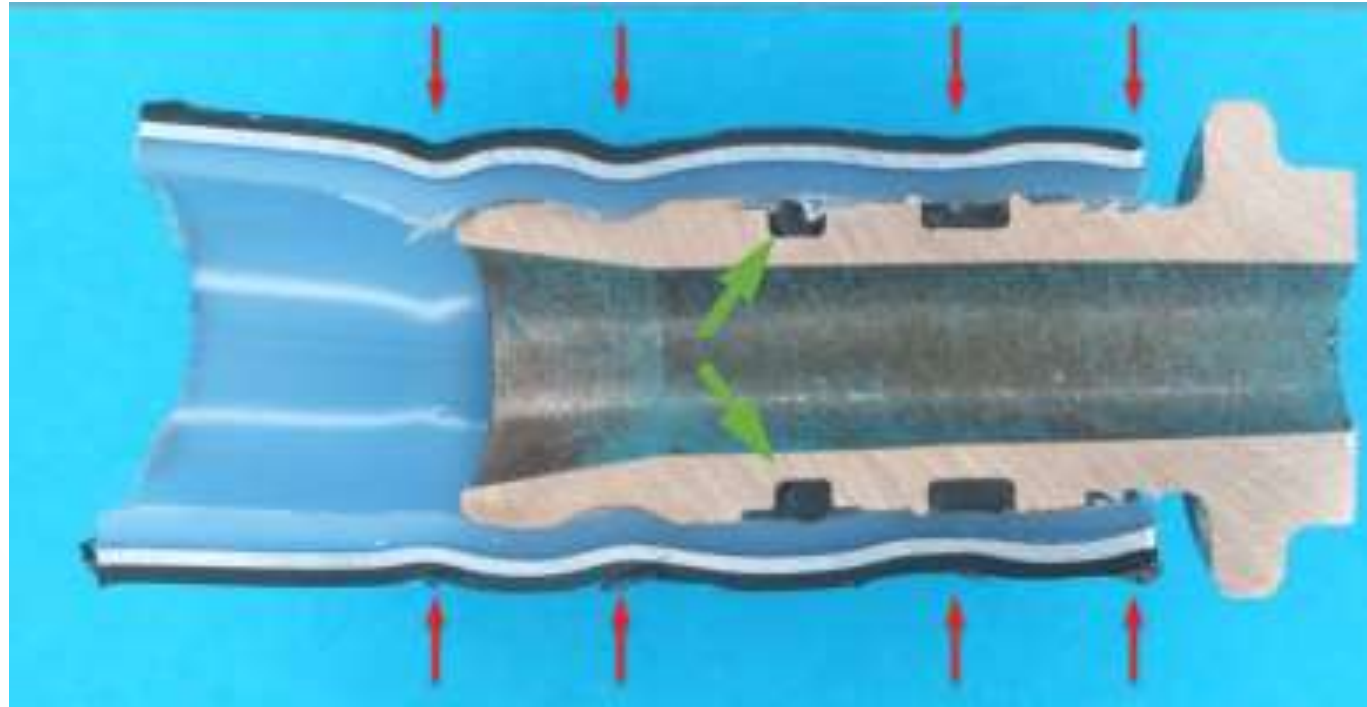
Schadensursache für Wasserschaden?

- Dichtfunktion O-Ring (grüne Pfeile)?
- Ausreichend verpresst?
- Richtige Position?
 - Verpressung
 - Schlauchende

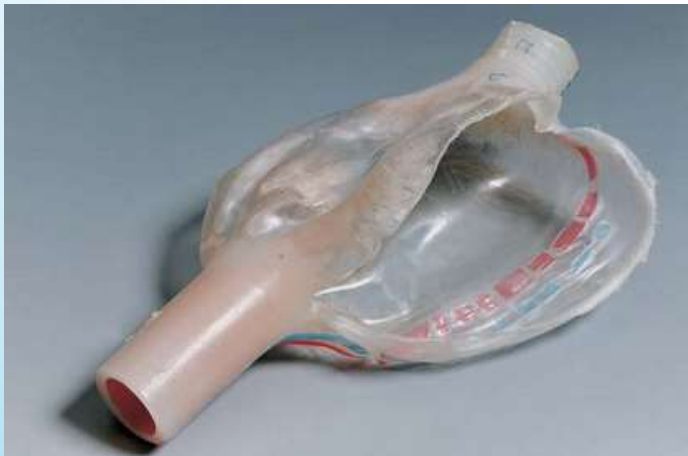
Überhitzung PE-Xa (ohne Alu) unter Druckbeanspruchung
Foto: [Karl-Josef Heinemann \[3\]](#)

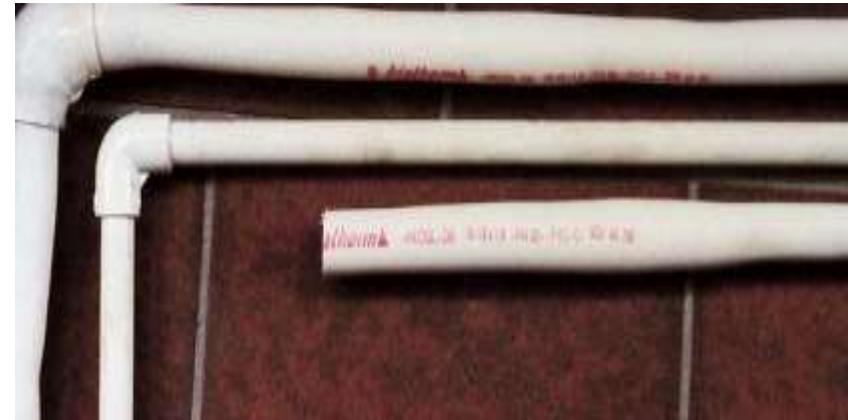
Überhitzung PVC-C (ohne Alu) durch defekten Temperaturregler
Foto: [Karl-Josef Heinemann \[3\]](#)

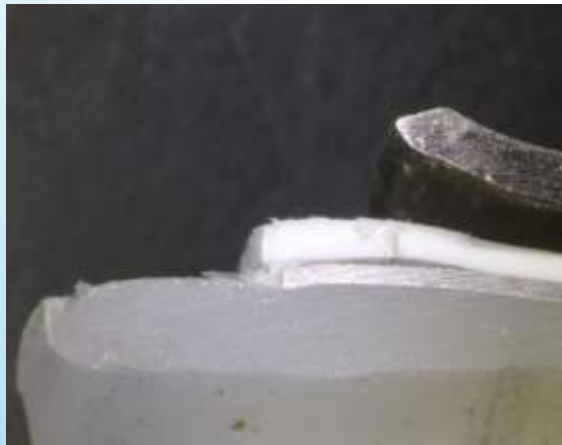
- Wärmste Stelle ansehen (meist Boileranschluss)
- Überhitzung
 - Versatz der Schichten durch unterschiedliche Wärmeausdehnung
 - Austritt des Haftvermittlers zwischen Exliner und Aluminium

Überhitzung Alu-Verbundrohr
Foto: [Michael Strigl \[1\]](#)

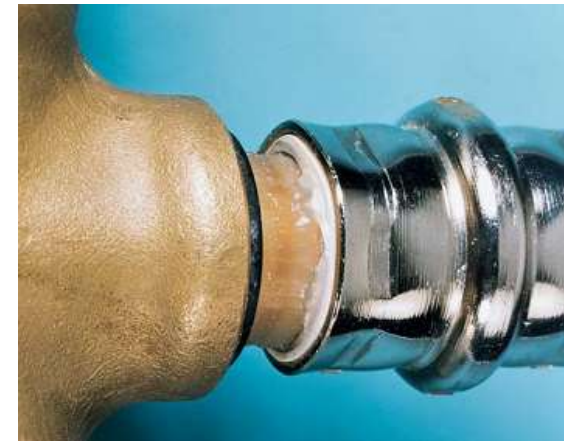
Überhitzung

Austritt Haftvermittler zwischen Exliner und Aluminium
Foto: [Karl-Josef Heinemann \[3\]](#)

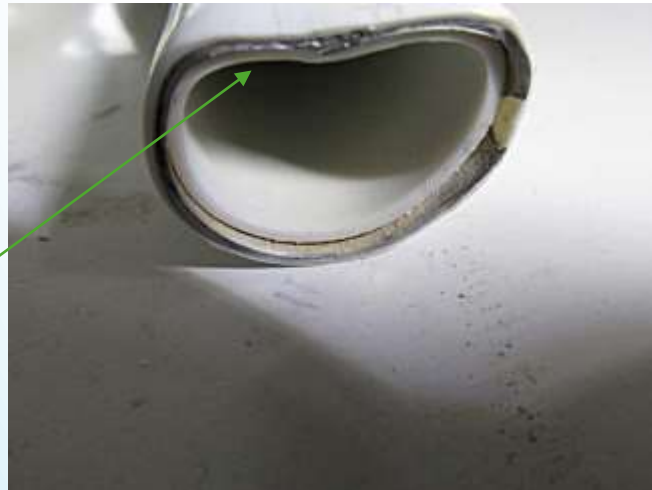
- Inliner löst sich leicht von Alu-Stützrohr (meterlang)
- Inliner eingezogen

Delle

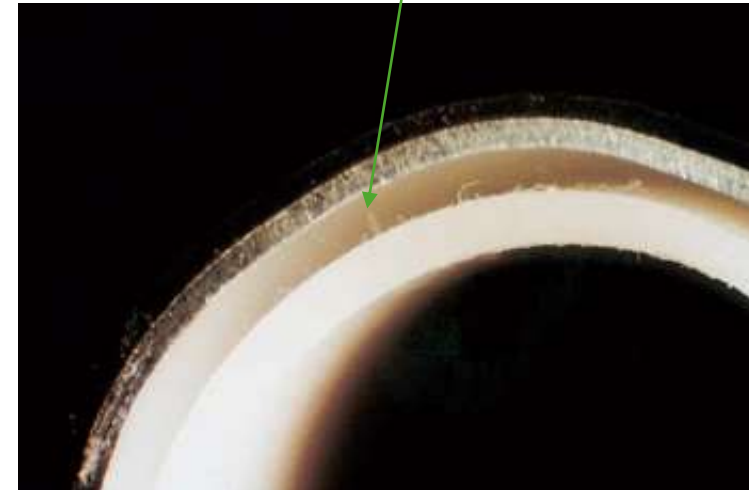
Luftspalt

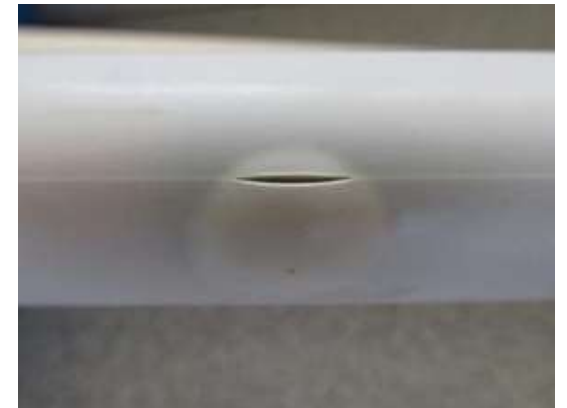
- PE-X, PE-RT, oft erste Chargen bei massiver Zunahme der Marktanteile seit 2000er
- Kleine Blasen / Aufwerfungen in Linie auf der äußeren Oberfläche – besonders an Biegungen
- Längsrisse
- Schaden von innen nach außen, bröseliges Material innen
- „Brei“ innen, verfärbter Haftvermittler (oft rot)
- Undichter Fitting → Feuchtigkeit von Außen
- Löcher in Aluminium, darüber flüssigkeitsgefüllte Blasen
- Beginn der Undichtigkeit oft an den Stauchungspunkten der Alu-Presshülse (längsseitig eingerissen)

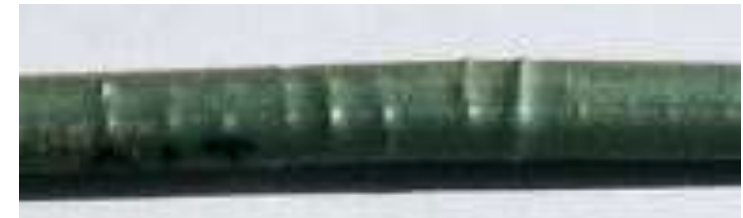
PP-R Alu-Verbundrohr mit Schrumpf außen nach langer Temperaturwechselbelastung
Foto: [Karl-Josef Heinemann \[3\]](#)

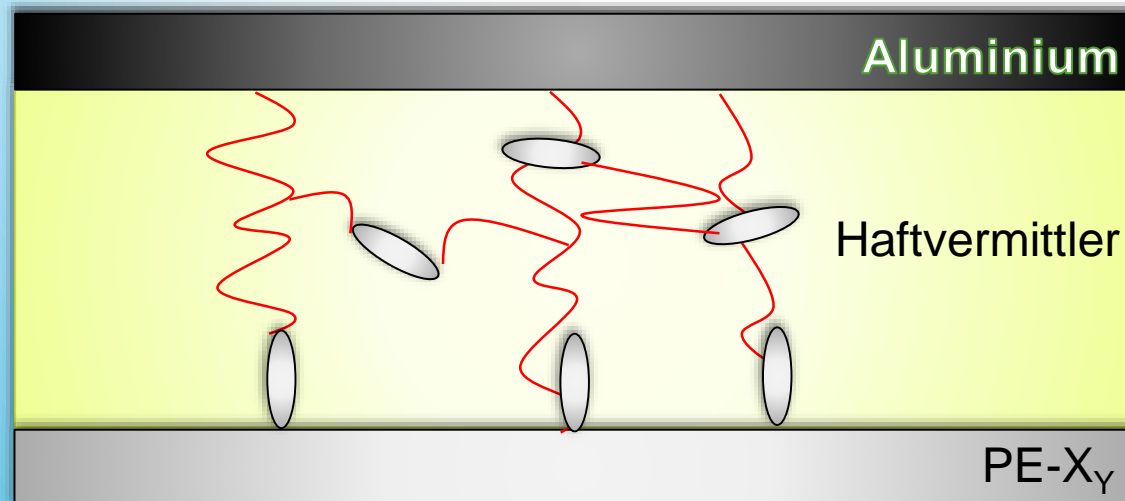
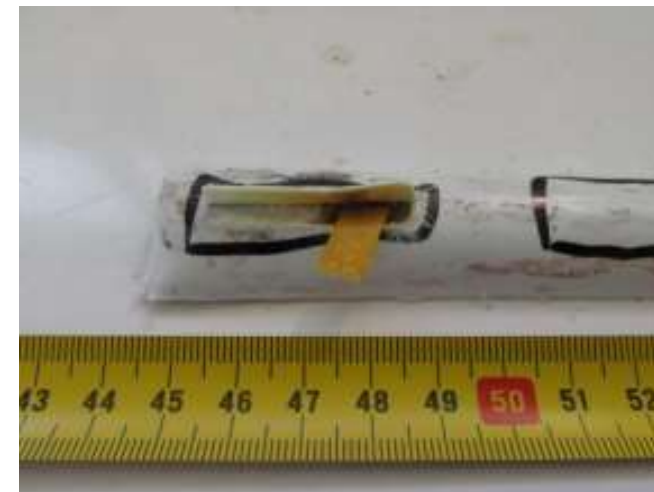
- PE-Xb – silanvernetzt mit modifiziertem Maleinsäureanhydrid-Copolymer als Haftvermittler
- Feuchtigkeit löst Haftvermittler auf → produziert freie Maleinsäure → Korrosion von Aluminium → Volumenausdehnung und Blasenbildung → Enthftung des Inliners bzw. Löcher im Aluminium

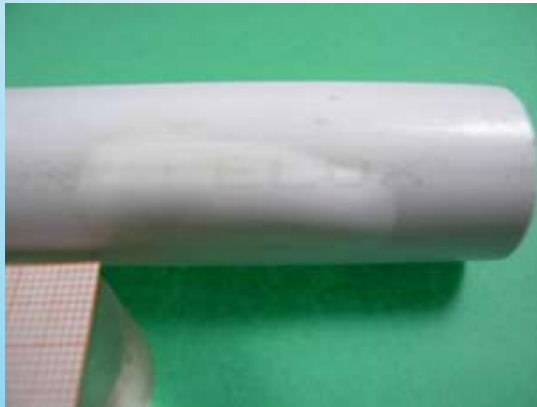
Von Außen

Auflösung Haftvermittler: Aussehen der Blase

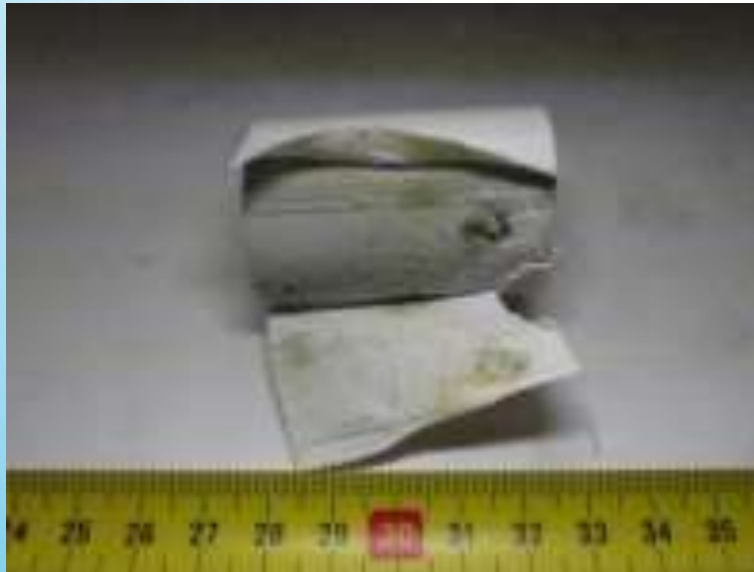
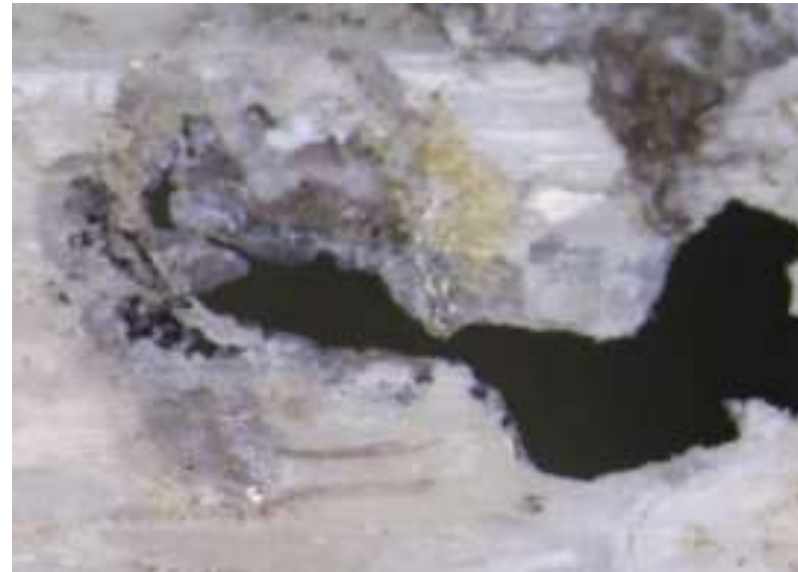
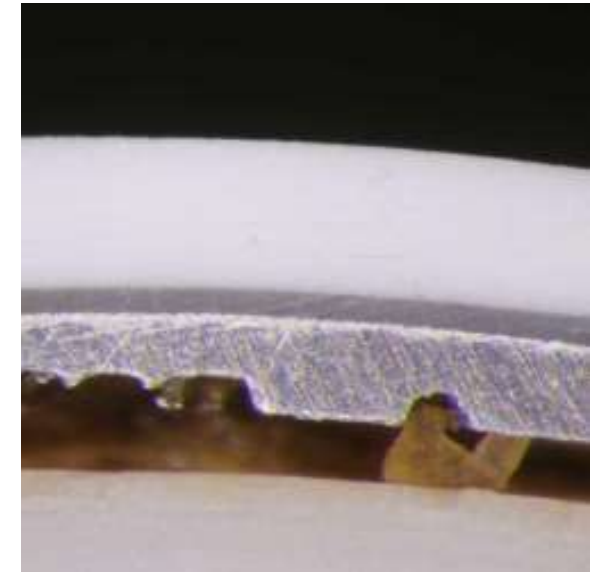
- Aluminium-Korrosion mit Wanddurchbruch von der Rohrinnenseite beginnend

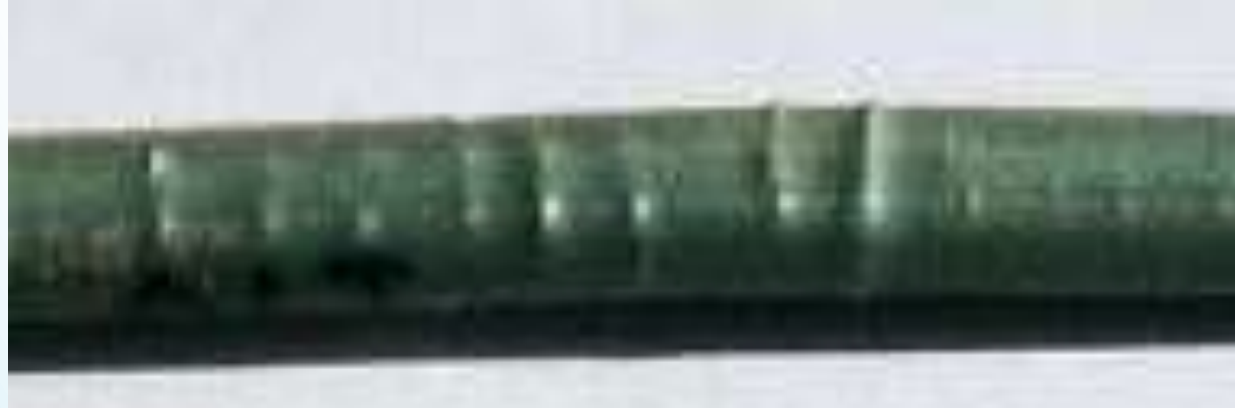
- Folgeschaden durch Temperaturwechsel
- Aussehen wie bei Überhitzung, wenn nicht schon vorher Undichtigkeit an Rissen

PP-R Alu-Verbundrohr mit Schrumpfung außen nach langer Temperaturwechselbelastung
Foto: [Karl-Josef Heinemann \[3\]](#)

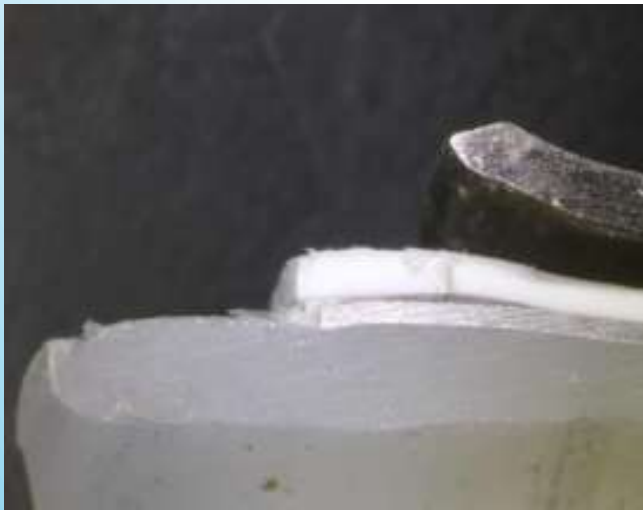
- Überhitzung an wärmster Stelle → Versatz der Schichten

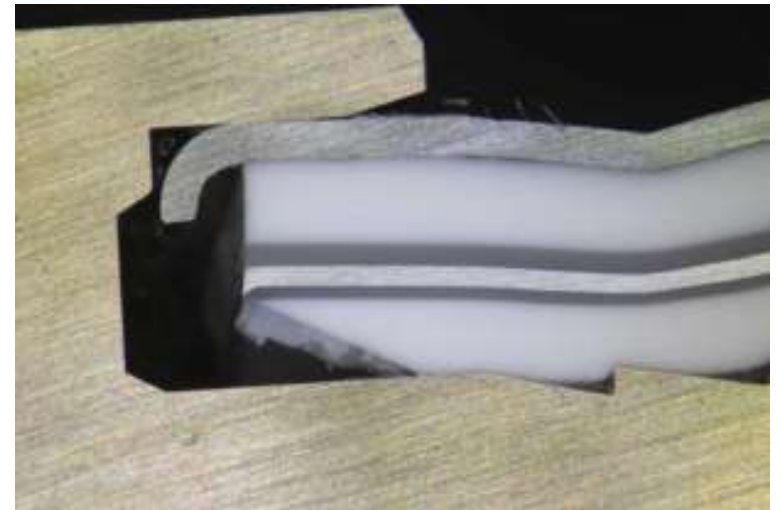
Lokale Auflösung der Haftvermittlerschicht;
Pressfitting unbeschädigt
