Schäden an Aluminium-Verbundrohren

Sachverständigenforum

Osnabrück, 07.12.2016

Dr.-Ing. Beate Heisterkamp

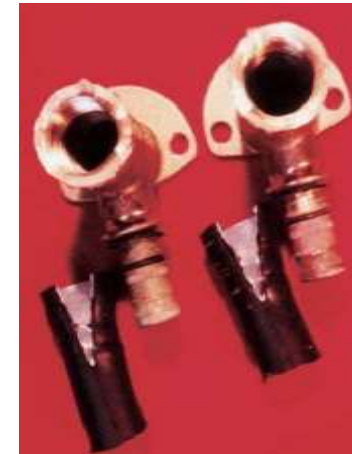
Mehrschicht-Verbundrohr und Wandwinkel, Foto: [Karl-Josef Heinemann \[3\]](#)

- 10 % Aufkelchung ausreichend für
 - Schweiß- / Klebnaht geht auf
 - Haftung Haftvermittlerschicht geht lokal verloren
 - Schadensausbreitung durch Temperaturwechsel
- Ursache Biegemoment durch Montage möglich
 - Abfräsen des Gewindeanschlusses
 - Eindrehen des aufgehanften Anschlussgewindes
- Abhilfe: Biegemoment vermeiden
 - Wandwinkel verdrehsicher befestigen (nicht eingipsen), Biegeschenkel vorsehen
 - Pressverbinder fixieren

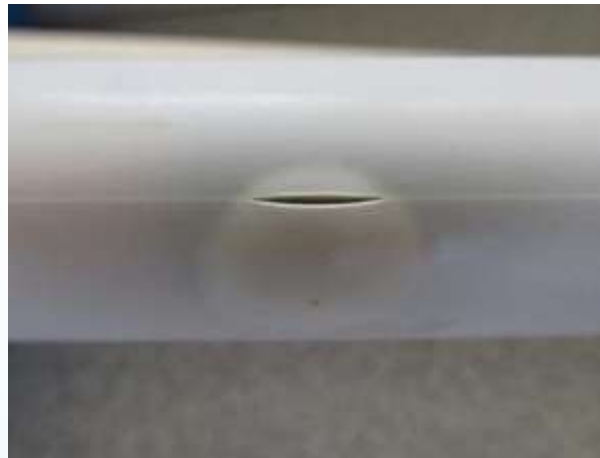
Schaden von Außen gesehen

- Risse und Blasen an Korrosionsstellen nach Feuchtigkeit von innen oder außen
- Ggf. Austritt von Haftvermittler am Pressverbinder
- Folgeschaden: Schrumpfeffekt mit Faltenwurf durch Temperaturwechsel nach Enthftung des Inliners innen

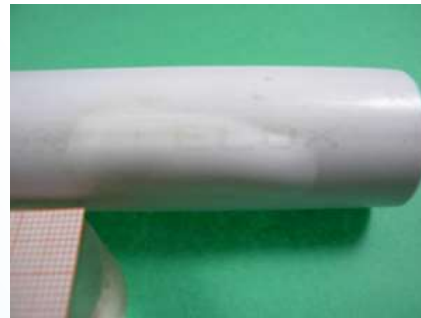
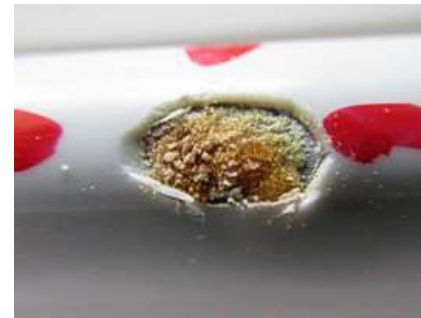
Funktionsverlust durch Aluminiumrohr-Schaden?

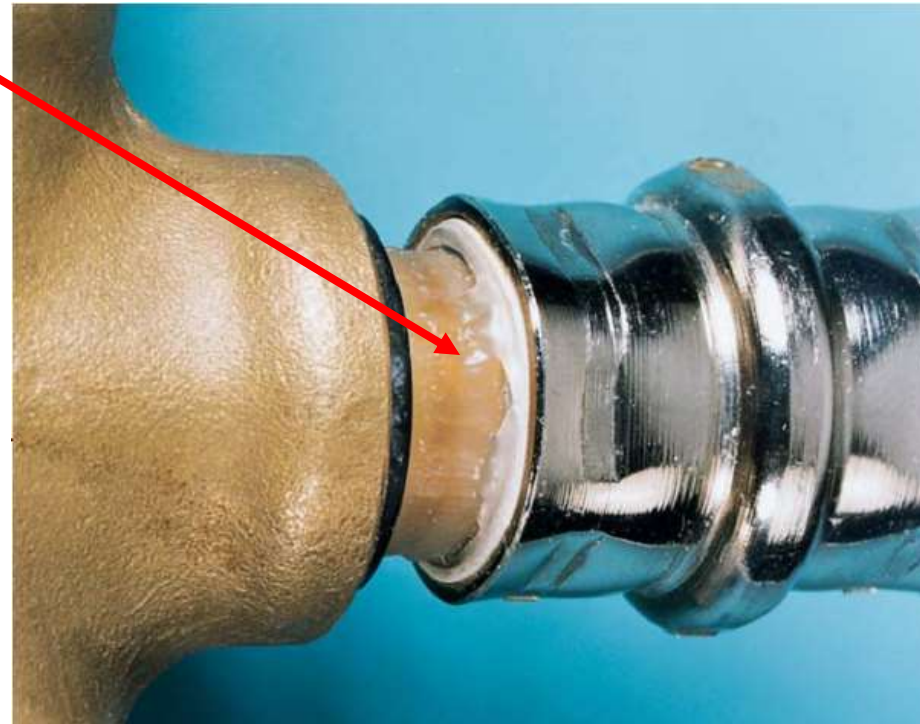
Hygiene im Schadensfall?

- Maleinsäure als Zersetzungsprodukt des Haftvermittlers wirkt **stark sauer**
 - **Nicht anfassen, nicht abspritzen**
- Verdünnung im Trinkwasser
 - **Ungefährlich beim Trinken**
